2025年11月6日、「省エネ診断」を実施しました

本日は、エネルギーの無駄や非効率な箇所を調査する「省エネ診断」を実施しました。効果的な省エネ施策を導き出すことが目的です。

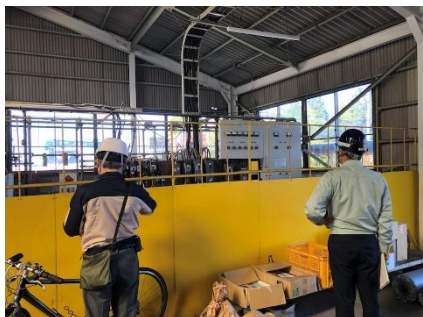
キュービクルを確認

「第2工場のキュービクルには雨水対策をした方が良いと思われる。またデマンド警報が鳴った際、スイッチオフする設備の順序をルール化しておいた方が良い。」

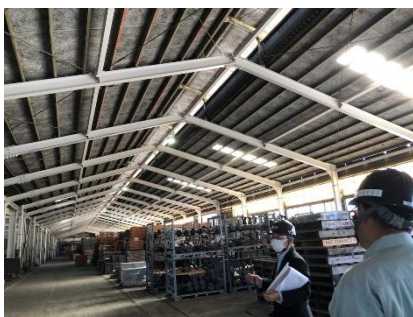
工場内の照明を確認

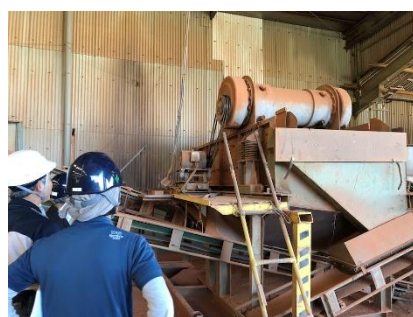
各モーターの稼働状況を確認

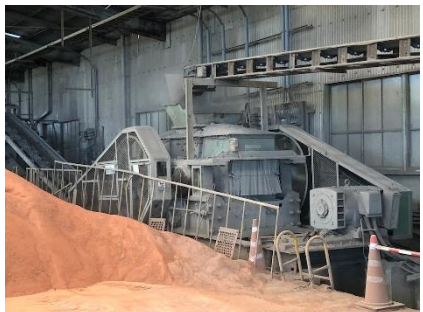
ベルトコンベアの稼働状況等も確認

「明らかな無駄はないと思われる。ベルトコンベア周辺のセッティングを変更すれば、電力低減に繋げられるかも知れない。」

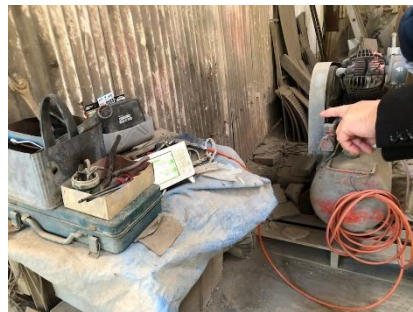
デマンド測定器の運用状況を確認

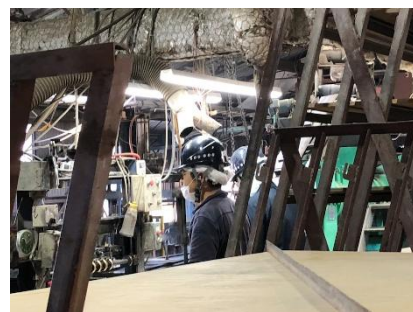
成型工程ではスポットクーラーを活用

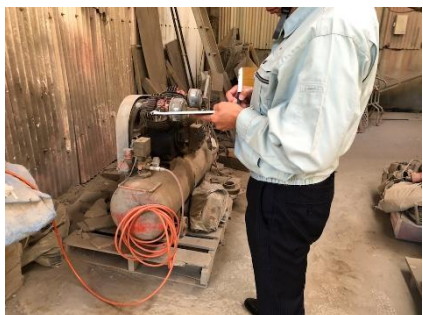
コンプレッサーの稼働状況を確認

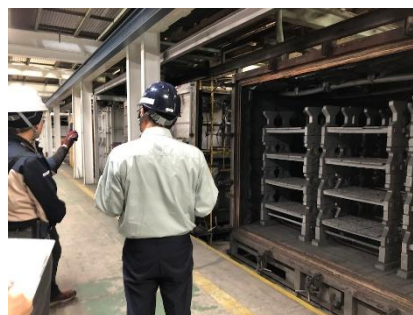
焼成窯の運用状況を確認

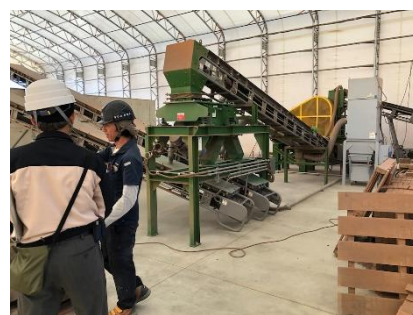
粉体ふるい機の動作を確認
