## 2026年1月30日、「省エネ診断結果報告会」を実施しました

「省エネ診断」の結果がまとまりましたので、診断結果報告会を開催しました。

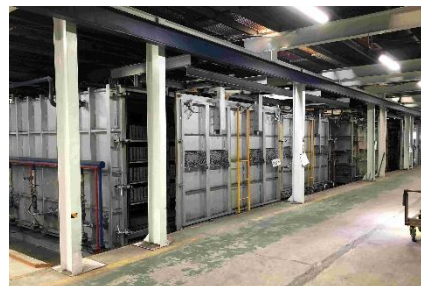
全10機のレンガ焼成炉

省エネ診断をもとにした改善施策提案	
<p>① 工場内装置に使用されているVベルトを省エネベルトに更新</p> <p>工場内設備のVベルト(モーター付近などで使用されています)を省エネベルトに更新することで、設備運転時の電力使用量を低減することができます。</p> <p>省エネベルトは、特殊なゴム材料やノッチ(切り欠き)形状が採用されており、損失トルクを軽減し、伝導効率を向上させます。</p>	
<p>② 待機電力の電源遮断</p> <p>長時間使用しない設備については、スリープ機能を活用するか、電源をオフにし(ただし立ち上げ時など障害が起きそうなものはメーカーに問い合わせが必要)、待機電力を削減しましょう。</p> <p>わずかな待機電力であっても、1日24時間365日通電していた場合は相応の電力消費につながります。</p>	
<p>③ コンプレッサーフィルターの清掃</p> <p>コンプレッサー排熱口(内部で発生する熱を排出する役割があります)のフィルターは、周辺の塵埃で汚れがちです。</p> <p>このフィルターを清掃すれば、内部の風通しを良くし(冷却を促し)、コンプレッサーの理論動力を低減することができます。</p>	  <p>※上画像はイメージです</p>
<p>④ 不在時の消灯・人感センサーの設置</p> <p>工場内非作業エリアでの消灯を徹底するには、人感センサーの設置が有効です(人の動き(熱の変化)を検知して自動で点灯・消灯する機能があります)。</p> <p>必要に応じ点灯することで、照明設備の電力使用量削減につながります。</p>	  <p>※上画像はイメージです</p>
